QUEZON CITY, PHILIPPINEN

KUNDENGEBÄUDE

**IZONIL** im Vergleich zu normalen  
hydrophilen Materialien

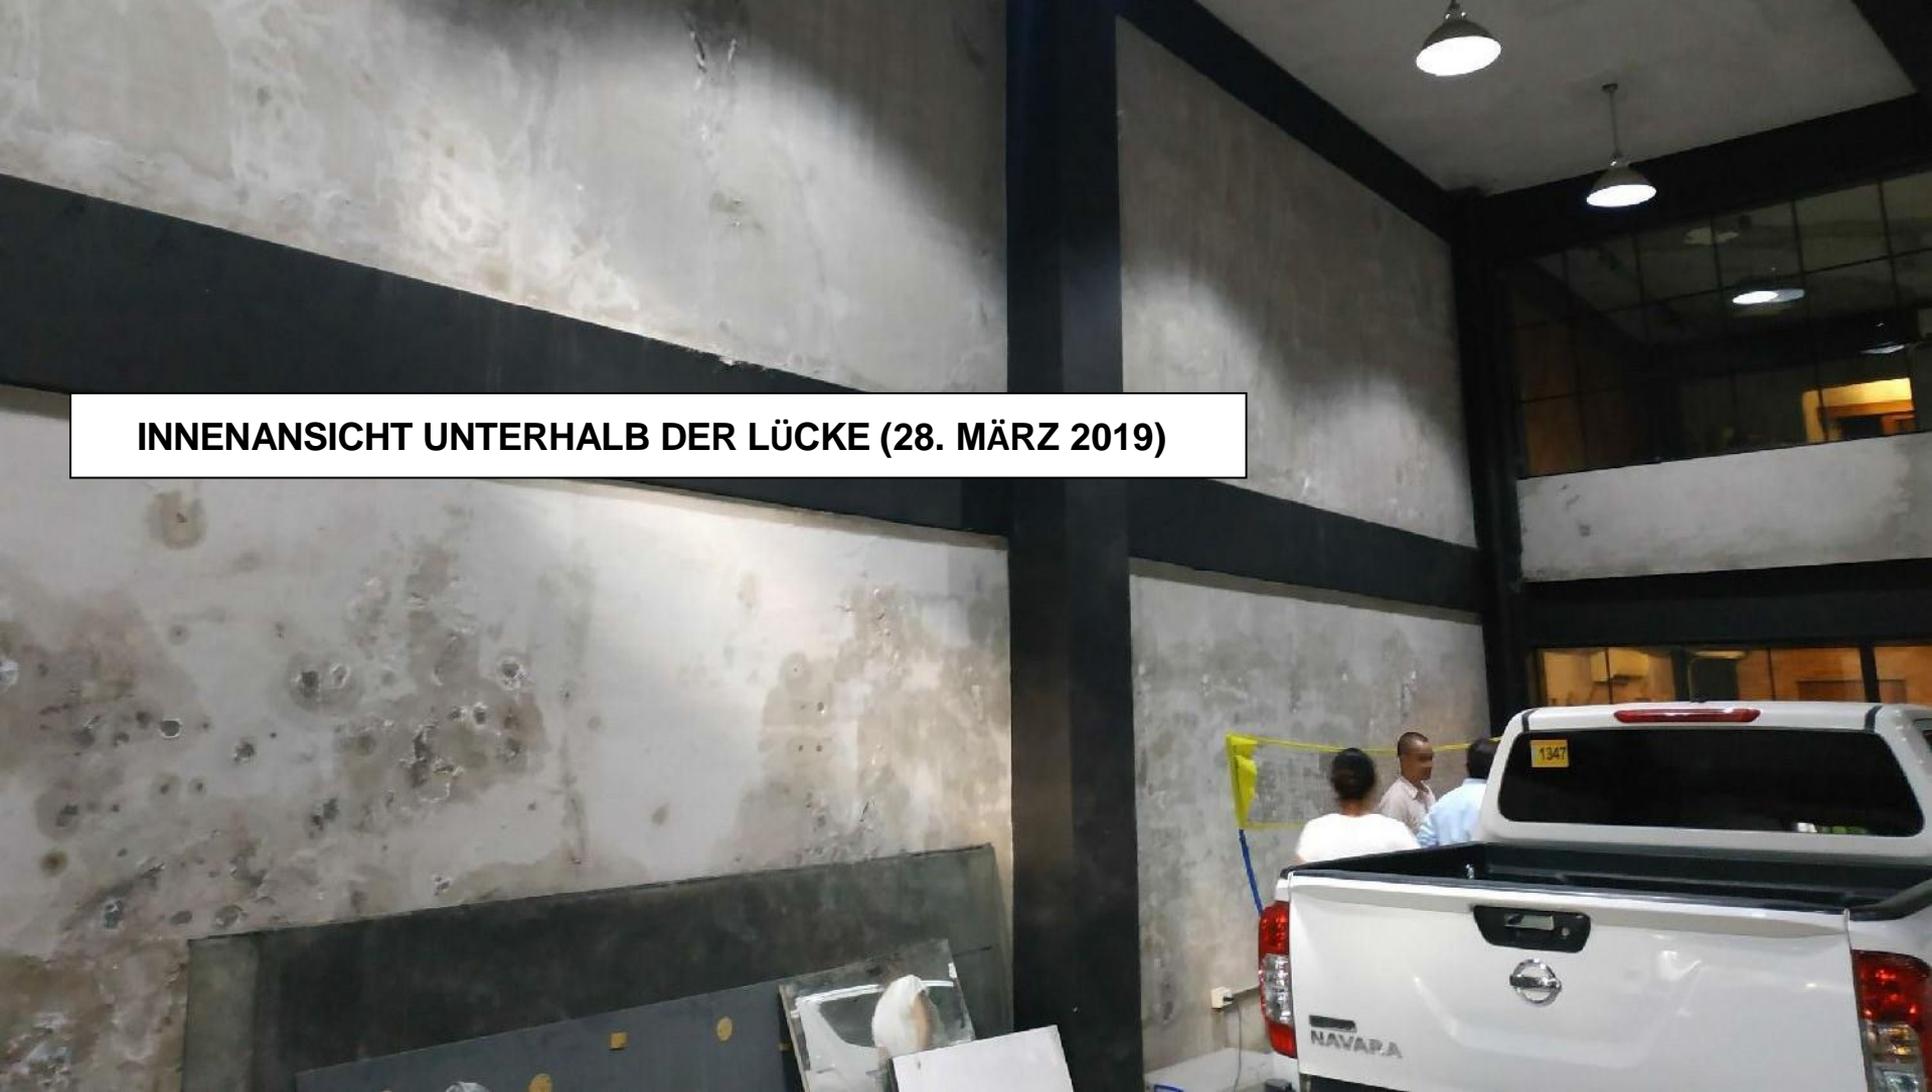
**INNENANSICHT UNTERHALB DER LÜCKE (28. MÄRZ 2019)**

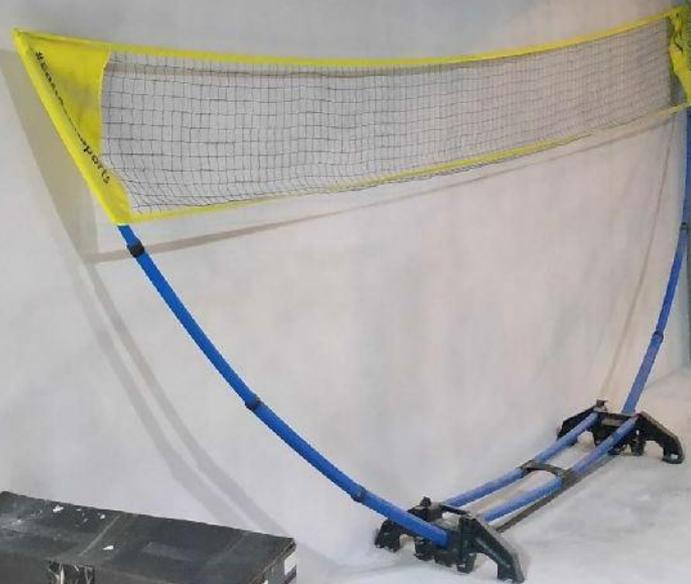
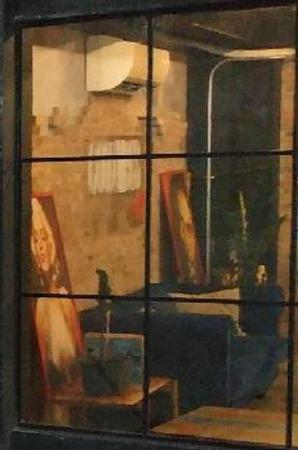
14. OKTOBER 2019

DIE REGENZEIT STARTETE IM JUNI, **IZONIL** NACH 5 MONATEN REGENZEIT
